遂宁中学高新校区500千伏南遂线电力线 路迁改工程

建设项目竣工环境保护验收调查报告

建设单位：四川天盈实业有限责任公司

调查单位：成都翌达环境保护检测有限公司

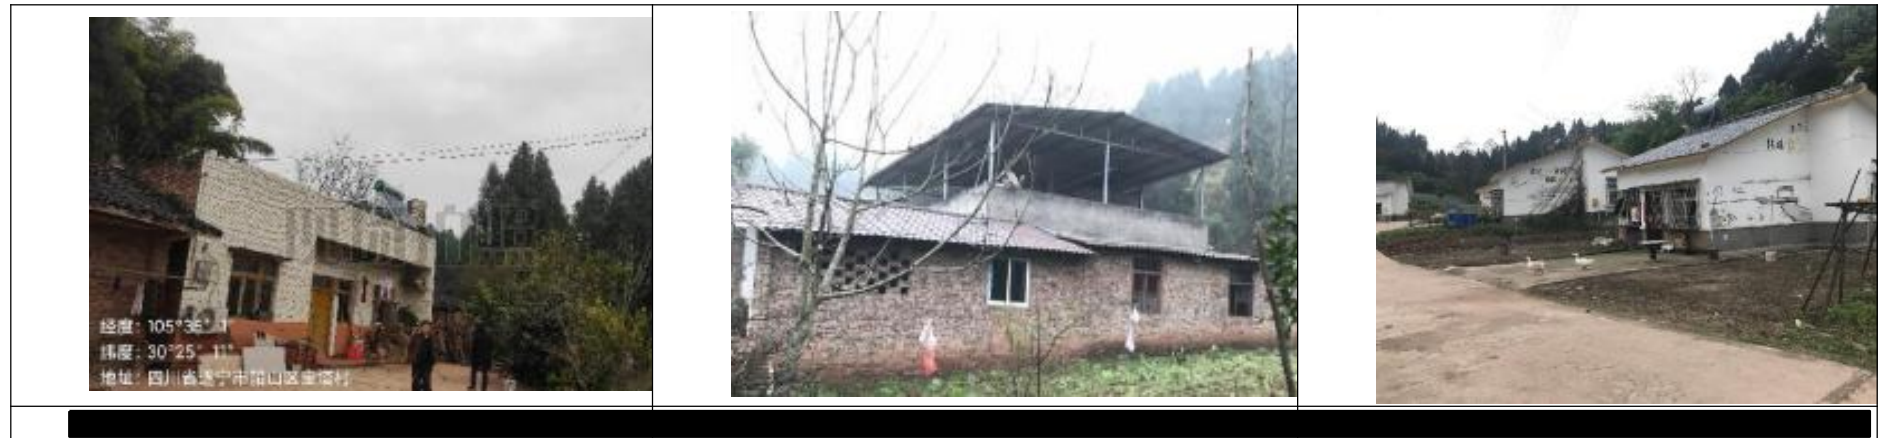
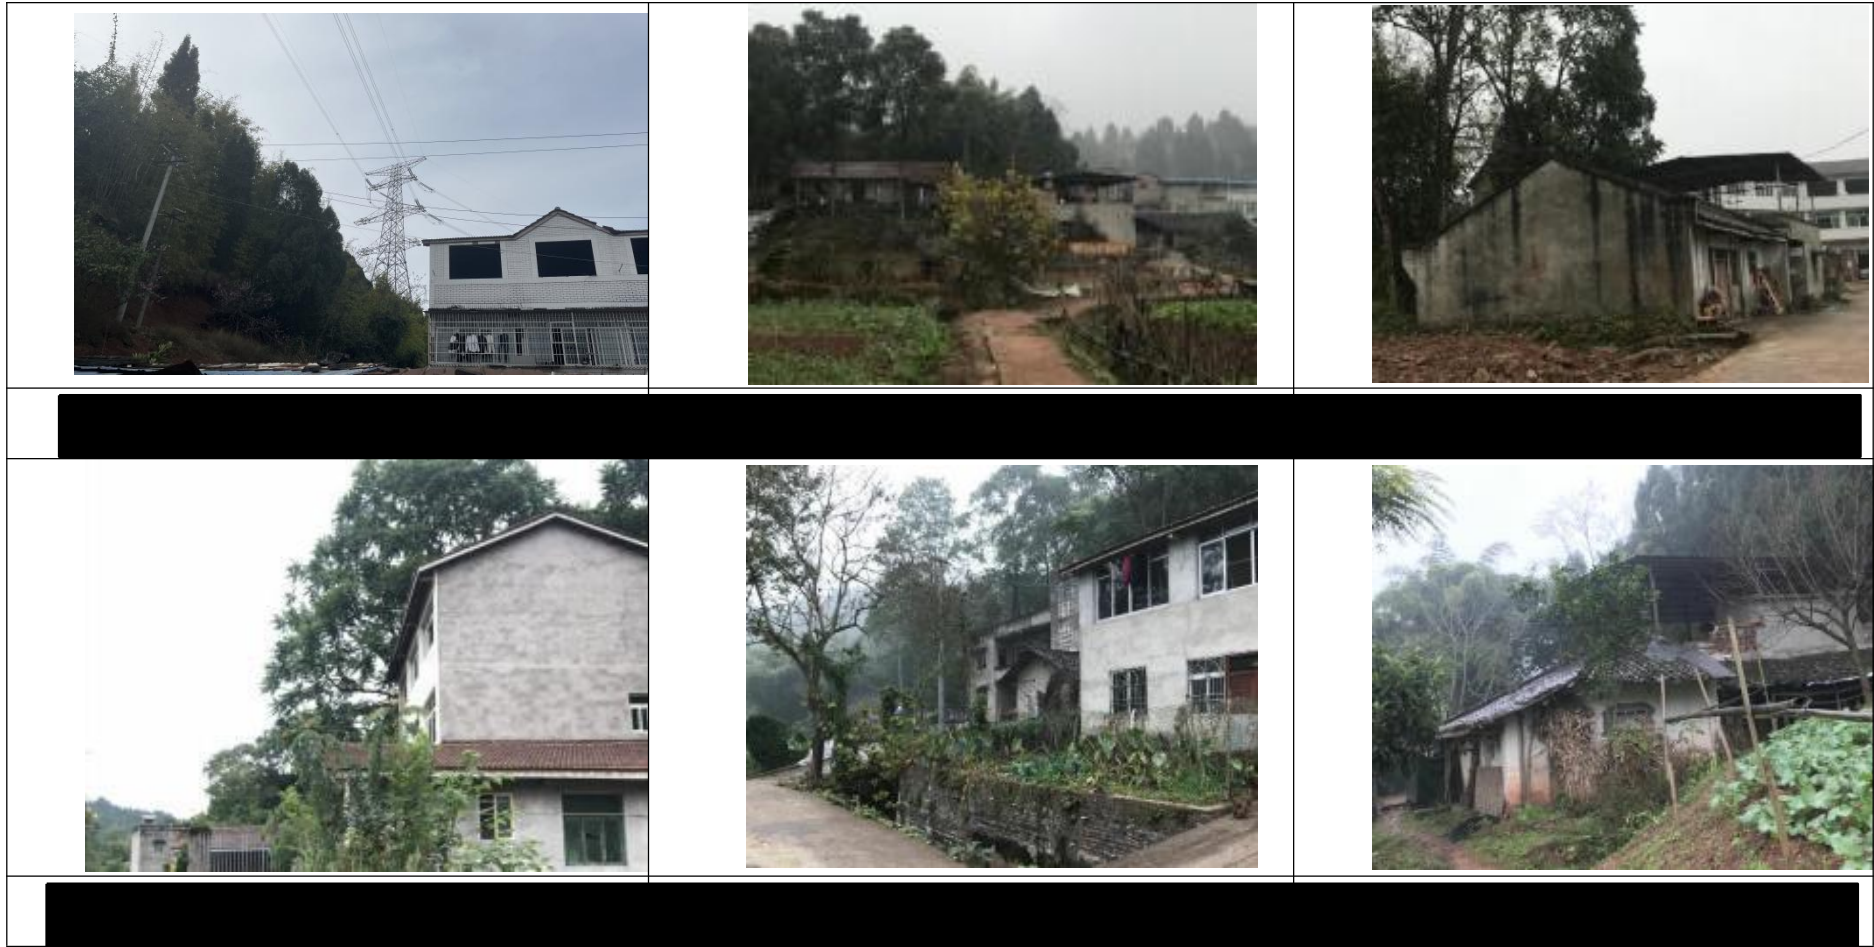
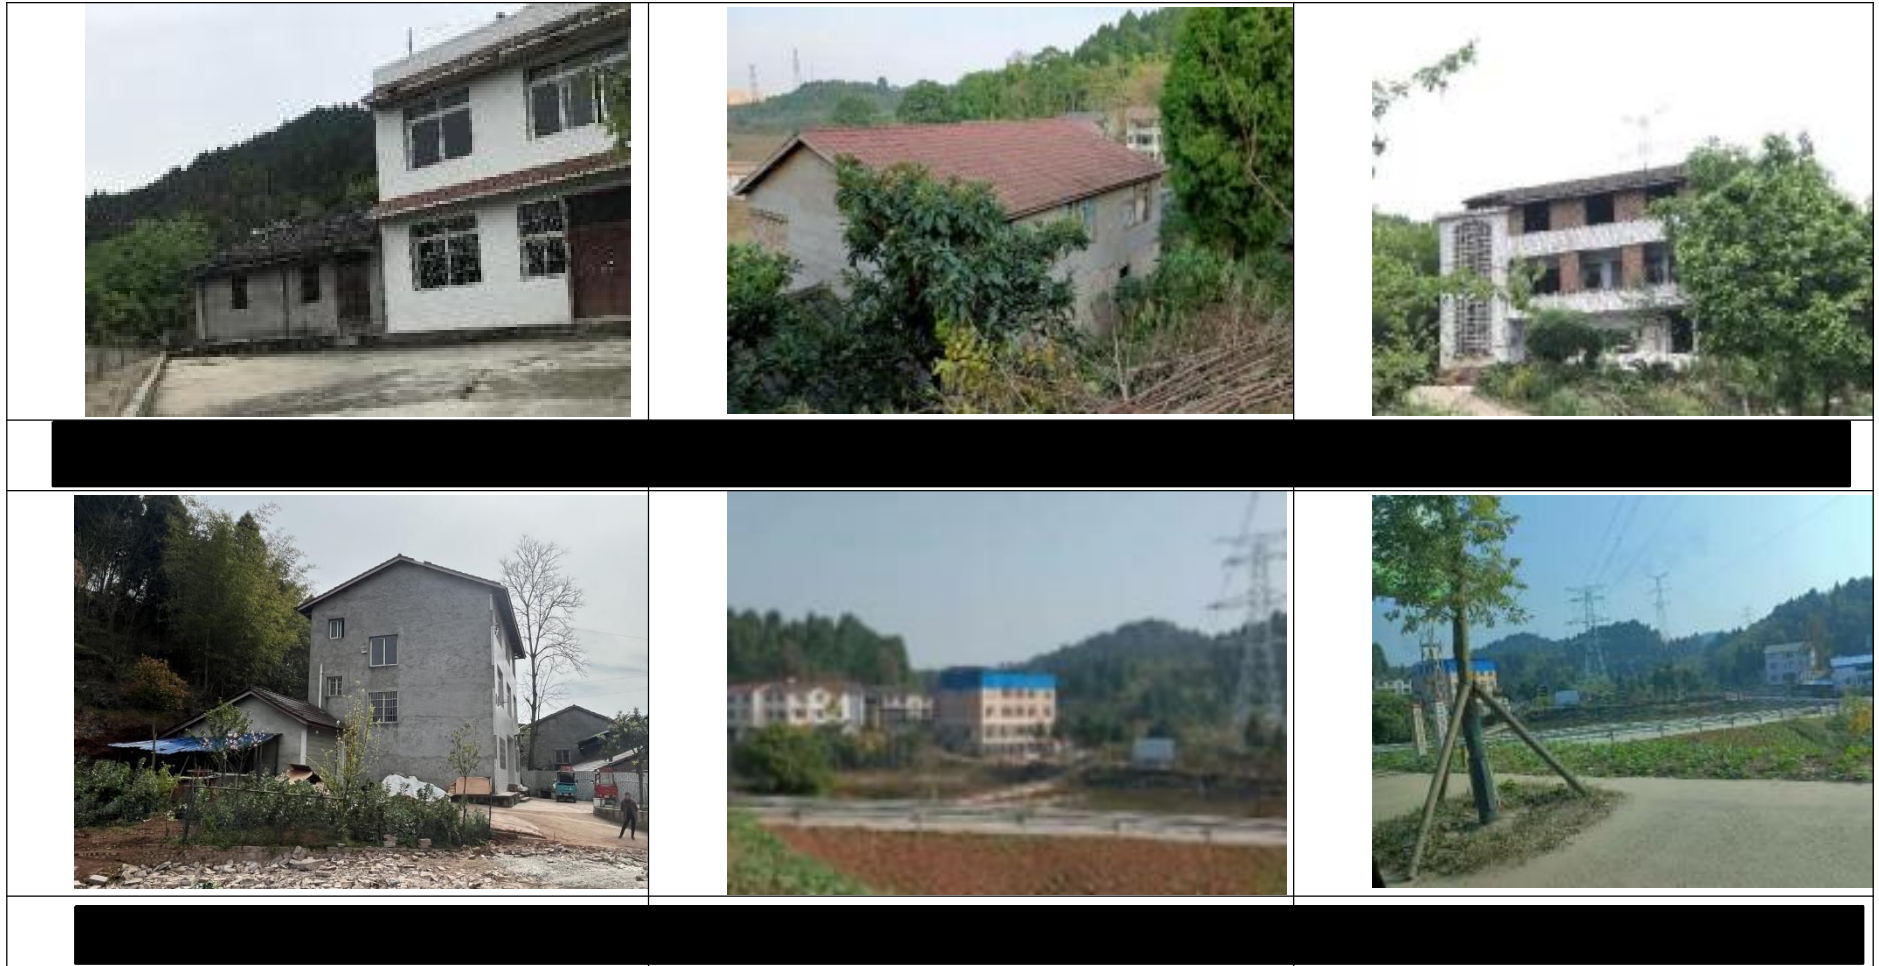
表2.7-2本项目评价范围内主要环境敏感目标现状图

噪声：17#	化	住	约7m；其余为1~2层尖顶房，总高约4~7m	回挂，59m	东/20.1m	B、N
18#			电磁：18# 噪声：18#	无变化	居住	最近为3层尖顶房，总高约10m；其余为1层尖顶房，总高约4m	双回塔单回挂，52m	N18~N19塔间北/24.5m	E、B、N
19#			电磁：19# 噪声：19#	无变化	居住	最近为2层尖顶房，总高约7m；其余为1~2层尖顶房，总高约4~7m	双回塔单回挂，56m	N18~N19塔间南/27.0m	E、B、N
紧线段									
20#			电磁：20# 噪声：20#	无变化	居住	5层尖顶房，总高约16m	双回塔单回挂，45m	N20~N223#塔间北/38.5m	E、B、N
21#			电磁：21# 噪声：21#	无变化	居住	最近为3层尖顶房，总高约10m；其余为2~3层平/尖顶房，总高约7~10m	双回塔单回挂，46m	N20~N223#塔间南/21.5m	E、B、N
注：E—电场强度，B—磁感应强度，N—声环境，☆—本次监测点。

居民☆(5户)现状图	居民☆(3户)现状图	等居民☆(8户)现状图

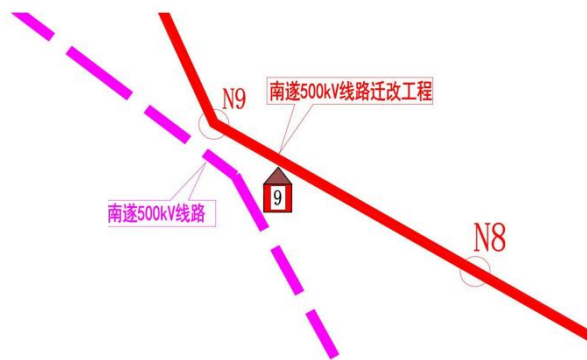
图3.1-4本线路与遂宁~南充500kV线路并行段示意图

本项目线路除与遂宁~南充500kV线路并行外，未与其他110kV及以上电压等级线路并行。本项目线路与遂宁~南充500kV线路并行情况见表3-5,并行示意图见图3.1-4。

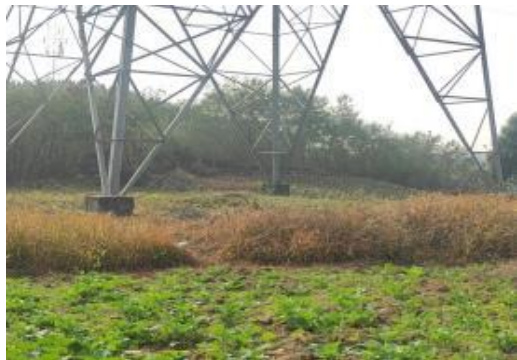
环境要素	主要污染物	施工期已采取的处理措施及效果	环评文件要求整改措施	实际整改情况	变化情况
生态环境	水土流失	已采取水土保持措施、植被恢复措施、动物保护措施等。	少量塔基未清理施工现场，植被未恢复；部分临时占地区域未清除杂物和进行土地整治，应强化迹地恢复和水土保持措施。	已将施工现场进行土地整治和植被恢复。  	无
声环境	施工噪声	人工开挖，施工活动集中在昼间进行，产生的施工噪声低。根据调查和走访，施工噪声未对周围居民造成干扰。	无	无	无
大气环境	施工扬尘	临时堆土覆盖；采取洒水等湿法降尘措施；遇到干旱和大风天气时增加洒水降尘次数；运输车辆经过村庄应减速缓行，严禁超速等措施。根据现场调查，施工扬尘对周边环境的影响已消除，无环境遗留问题。	无	无	无
固体废物	生活垃圾	经垃圾桶收集后清运至附近乡镇垃圾桶集中转运，现场踏勘期间，未发现生活垃圾污染周围环境的情况。	少量塔基未清理施工现场，少量塔基附近的废	现场已进行整治，覆土复垦，具有良好的生态环境。	无

建筑垃圾	建筑垃圾由施工人员收集处置。	物和施工人员的生活垃圾未进行彻底清理，施工过程中产生的编织袋等建筑垃圾类固体废物未集中清理，应及时进行整改。

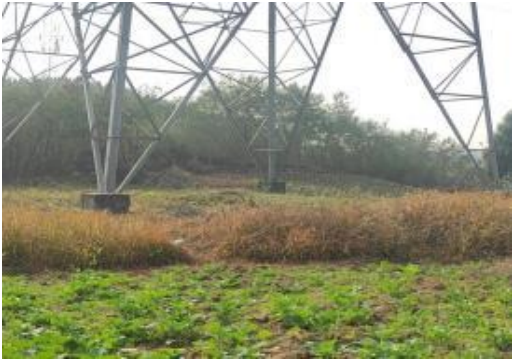
序号	环评批复要求	具体落实情况	是否符合批复要求
(一)	架设导线高度应满足报告书有关要求，确保工程运行时周围环境敏感区域工频电场强度、工频磁感应强度符合《电磁环境控制限值》（GB8702-2014）中相关限值要求，噪声符合《声环境质量标准》（GB3096-2008）相应功能区要求。	项目与环评要求建设高度一致，经监测，工程运行时周围环境敏感区域工频电场强度、工频磁感应强度符合《电磁环境控制限值》（GB8702-2014）中相关限值要求，噪声符合《声环境质量标准》（GB3096-2008）相应功能区要求	符合
(二)	工程施工已结束，施工现场存在部分塔基处尚未进行植被恢复、部分塔基附近的废弃物及施工人员的生活垃圾尚未清理完成等问题，应加	经现场踏勘，施工现场塔基已完成植被恢复、塔基无其它生态环境问题。	符合

序号	环评批复要求	具体落实情况	是否符合 批复 要求
	<p>快落实生态环境问题整改，重点要强化生态恢复过程中的管理和维护，保证植被成活率；植被恢复应选择当地适生物种，确保生物安全。</p>

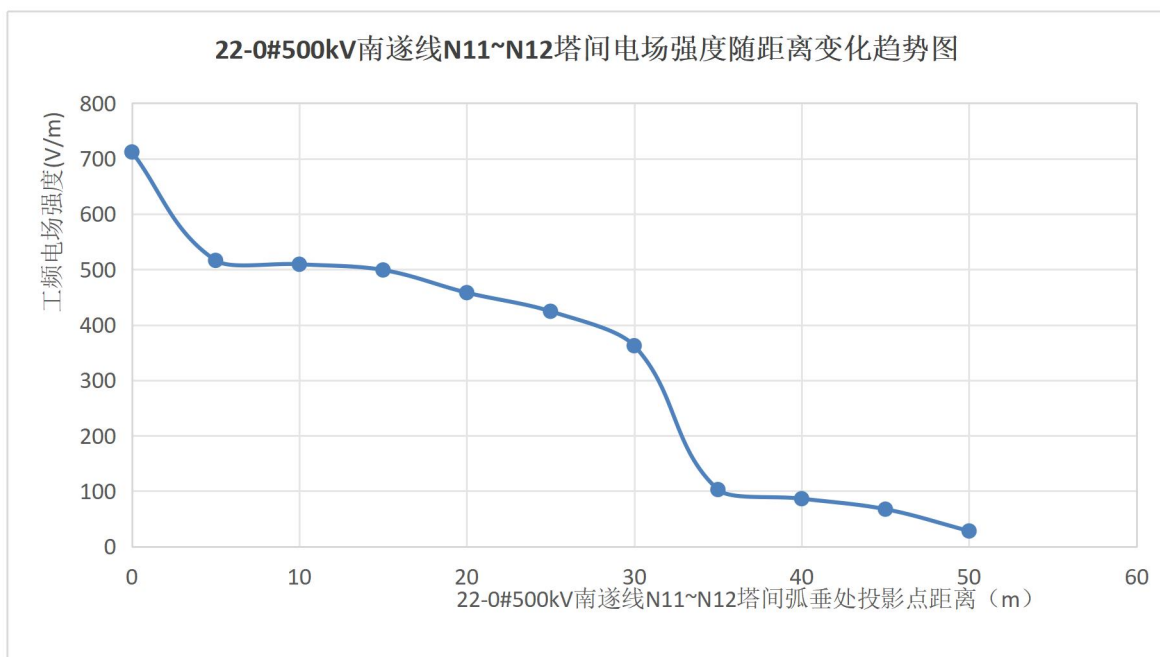
图7.6-1 22-0#500kV南遂线N11~N12塔间电场强度随距离变化趋势图

由表7.5-2和上图可知，线路断面电场强度监测值在74.49V/m~712.10V/m之间，均满足《电磁环境控制限值》（GB8702-2014）电场强度不大于公众曝露控制限值4000V/m的要求，也满足《电磁环境控制限值》（GB8702-2014）在耕地、园地、牧草地、畜禽饲养地、养殖水面、道路等场所电场强度不大于公众曝露控制限值10kV/m的要求。

线路断面电场强度值在距线路弧垂最低位置处中相导线对地投影0m处达到最大值（即中相导线线下附近），电场强度随距杆塔中相导线距离增加而呈减小的趋势。
